Asbest erkennen – richtig handeln

1. Auflage – April 2004
2. Auflage – März 2007 – 50 000 bis 70 000

Bestellnummer: 84024.d

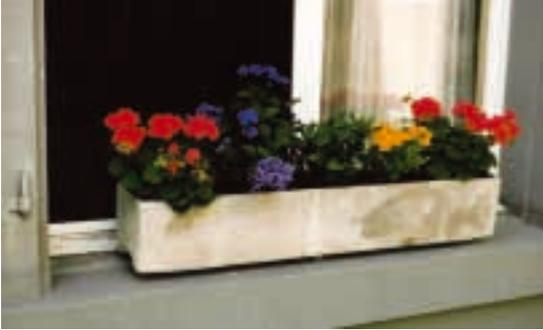
Blumenkisten aus Asbestzement

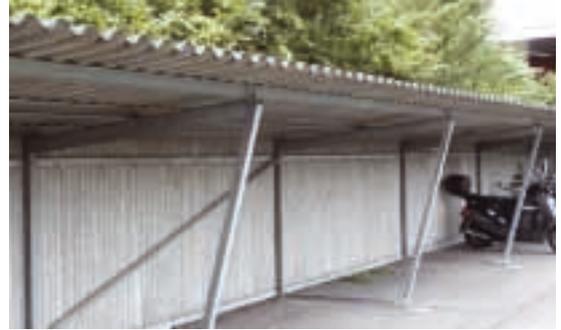
Fassaden/Dächer aus Asbestzement
Velounterstände, Gebäudefassaden usw.

→ Ohne Beschädigung
keine unmittelbare Gefährdung.

→ Beim mechanischen Bearbeiten
(Bohren, Schleifen usw.), beim Einsatz
von Hochdruckreinigern oder beim
Beschädigen werden gesundheits-
gefährdende Asbestfasern freigesetzt.

Beschädigungen durch Bruch ver-
meiden. Erforderliche Schutzmass-
nahmen gemäss Suva-Merkblatt 66104
«Entfernen und Reinigen von befestigten
Asbestzementplatten».

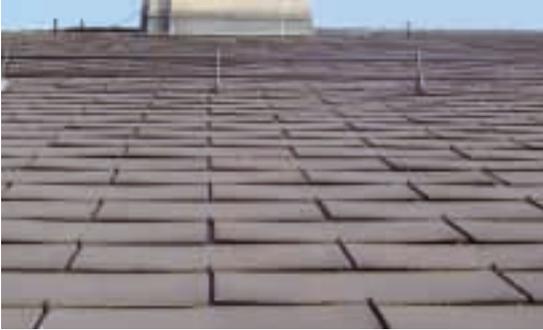
Dachplatten aus Asbestzement

Dachplatten, Fassadenplatten usw.

→ Ohne Beschädigung
keine unmittelbare Gefährdung.

→ Beim mechanischen Bearbeiten
(Bohren, Fräsen usw.), beim Einsatz
von Hochdruckreinigern oder beim
Beschädigen werden gesundheits-
gefährdende Asbestfasern freigesetzt.

Beschädigungen durch Bruch vermeiden. Erforderliche Schutzmassnahmen gemäss Suva-Merkblatt 66104 «Entfernen und Reinigen von befestigten Asbestzementplatten».

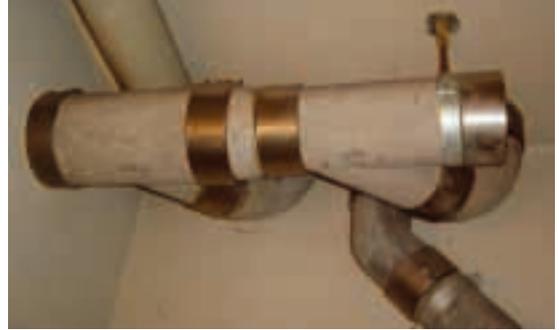
Rohrleitungen aus Asbestzement

Rohrleitungen sind häufig mit Farbe oder Bitumen überstrichen

→ Ohne Beschädigung
keine unmittelbare Gefährdung.

→ Beim Beschädigen oder mechanischen
Bearbeiten, (z. B. Trennen mit Schleif-
maschine) entstehen gesundheits-
gefährdende Asbestfasern.

Beschädigungen durch Bruch vermeiden. Schutzmassnahmen sinngemäss entsprechend dem Suva-Merkblatt 66104 «Entfernen und Reinigen von befestigten Asbestzementplatten».

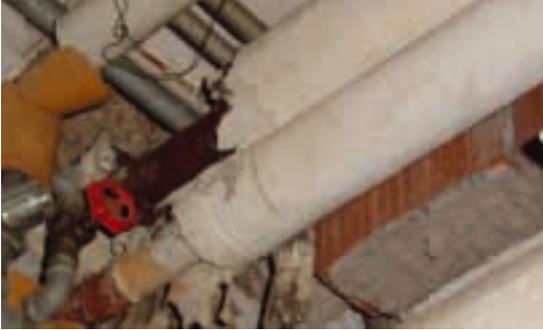
Asbesthaltiger Mörtel zur Rohrisolation

Mörtel ist häufig mit Jutegewebe umwickelt (in der Regel mit einem geringen Asbestgehalt)

➔ Aus beschädigtem Material (z. B. durch Alterung) können lokal Fasern freigesetzt werden.

➔ Beim Bearbeiten oder Beschädigen können grössere Mengen gesundheitsgefährdender Asbestfasern freigesetzt werden.

Vorgesetzte benachrichtigen. Das weitere Vorgehen abklären. Entfernung nur durch Spezialfirmen für Asbestsanierungen. Weitere Angaben ab Seite 24.

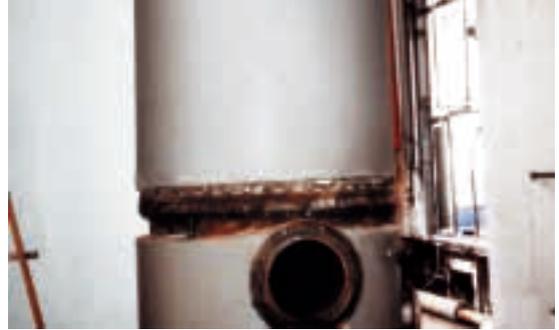
Asbesthaltige Kesselisolationen

Asbesthaltiges Isolationsmaterial ist häufig abgedeckt, z. B. mit Metallblech

➔ Ohne Beschädigung besteht eine geringe Gefährdung durch Freisetzung von Asbestfasern.

➔ Auch bei kleinen und kurzfristigen Arbeiten können grössere Mengen gesundheitsgefährdender Asbestfasern freigesetzt werden.

Vorgesetzte benachrichtigen. Das weitere Vorgehen abklären. Entfernung nur durch Spezialfirmen für Asbestsanierungen. Weitere Angaben ab Seite 24.

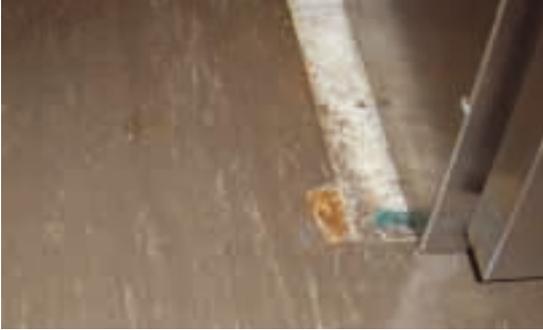
Asbesthaltige Bodenbeläge

Bodenbeläge aus Kunststoff, z. B. PVC oder Vinyl, der Belag wurde vorwiegend in Bahnen verlegt, man findet auch Hartplatten 25 x 25 cm

→ Ohne Beschädigung keine unmittelbare Gefährdung.

→ Beim Entfernen oder Beschädigen können grössere Mengen gesundheitsgefährdender Asbestfasern freigesetzt werden.

Entfernen von Belägen durch Spezialfirmen für Asbestsanierungen gemäss Suva-Merkblatt 66070 «Entfernen von asbesthaltigen Boden- und Wandbelägen». Weitere Angaben ab Seite 24.

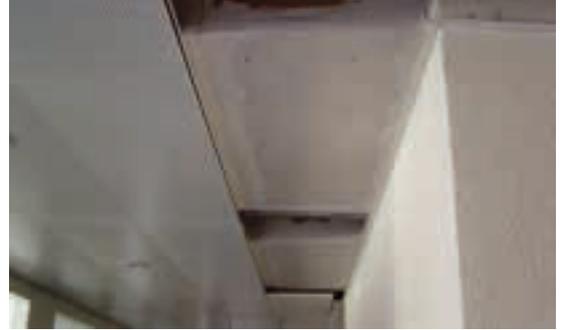
Asbesthaltige Pressplatten

Verwendung vielfach als Deckenplatten bei abgehängten Decken (in der Regel mit einem geringen Asbestgehalt)

→ Ohne Beschädigung keine unmittelbare Gefährdung.

→ Beim Beschädigen können gesundheitsgefährdende Asbestfasern freigesetzt werden.

Beschädigungen durch Bruch vermeiden.

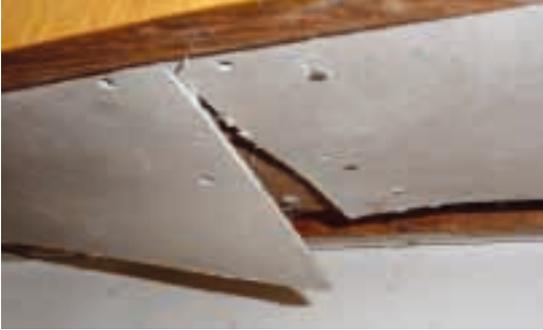
Asbesthaltige Leichtbauplatten

Brandschutzverkleidungen z. B. bei Radiatoren

➔ Aus asbesthaltigen Leichtbauplatten können bereits ohne mechanische Einwirkungen gesundheitsgefährdende Asbestfasern freigesetzt werden.

➔ Auch bei kleinen und kurzfristigen Arbeiten können grössere Mengen gesundheitsgefährdender Asbestfasern freigesetzt werden.

Vorgesetzte benachrichtigen. Das weitere Vorgehen abklären. Entfernung nur durch Spezialfirmen für Asbestsanierungen. Weitere Angaben ab Seite 24.

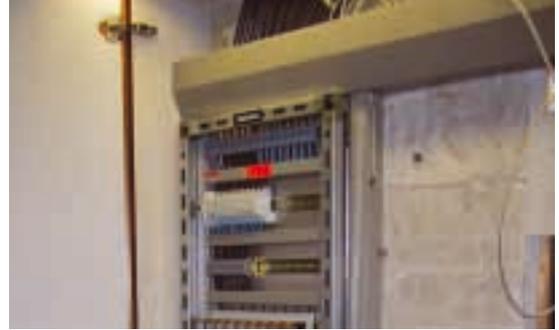
Asbesthaltige Leichtbauplatten

Leichtbauplatten z. B. als Brandschutzverkleidungen im Inneren von Elektro-schränken, hier Türverkleidung

➔ Aus asbesthaltigen Leichtbauplatten können bereits ohne mechanische Einwirkungen gesundheitsgefährdende Asbestfasern freigesetzt werden.

➔ Auch bei kleinen und kurzfristigen Arbeiten können grössere Mengen gesundheitsgefährdender Asbestfasern freigesetzt werden.

Vorgesetzte benachrichtigen. Das weitere Vorgehen abklären. Entfernung nur durch Spezialfirmen für Asbestsanierungen. Weitere Angaben ab Seite 24.

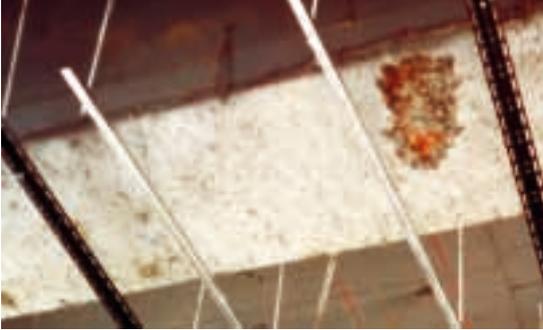
Beschichtungen aus Spritzasbest

Brandschutzverkleidungen von Stahlträgern, Deckenisolationen usw.

→ Ohne Beschädigung besteht eine geringe Gefährdung durch Freisetzung von Asbestfasern.

→ Auch bei kleinen und kurzfristigen Arbeiten können grössere Mengen gesundheitsgefährdender Asbestfasern freigesetzt werden.

Vorgesetzte benachrichtigen. Das weitere Vorgehen abklären. Entfernung nur durch Spezialfirmen für Asbestsanierungen. Weitere Angaben ab Seite 24.

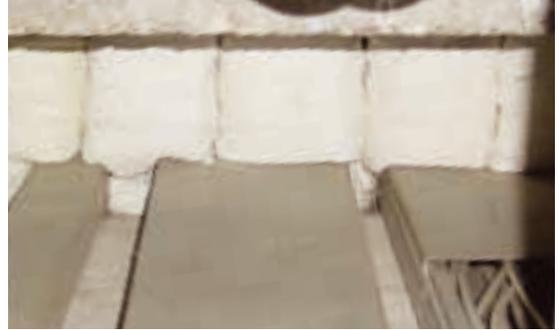
Asbestkissen zur Brandabschottung

Asbestkissen z. B. in Wanddurchführungen von Kabelkanälen (Stoffgewebe und Füllung meist aus reinem Asbest)

→ Durch Luftzirkulation in der Umgebung der Abschottung können bereits ohne Fremdeinwirkung gesundheitsgefährdende Asbestfasern freigesetzt werden.

→ Auch bei kleinen und kurzfristigen Arbeiten können grössere Mengen gesundheitsgefährdender Asbestfasern freigesetzt werden.

Vorgesetzte benachrichtigen. Das weitere Vorgehen abklären. Entfernung nur durch Spezialfirmen für Asbestsanierungen. Weitere Angaben ab Seite 24.

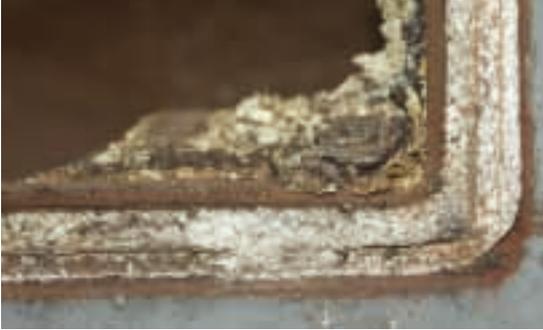
Isolationen aus Asbestmatten

Verwendung z. B. als Hitzeisolation bei Brenn- oder Ofenkammern (meist aus reinem Asbest in andere Materialien eingebettet)

→ Ohne Beschädigung besteht eine geringe Gefährdung durch Freisetzung von Asbestfasern.

→ Beim Entfernen oder Beschädigen können grössere Mengen gesundheitsgefährdender Asbestfasern freigesetzt werden.

Vorgesetzte benachrichtigen. Das weitere Vorgehen abklären. Entfernung nur durch Spezialfirmen für Asbestsanierungen. Weitere Angaben ab Seite 24.

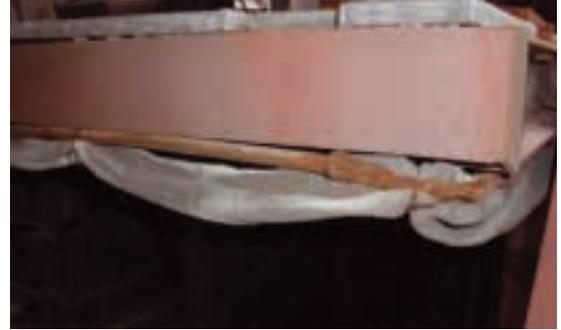
Asbesttücher als Brand- oder Feuerschutz

Sie bestehen aus fast reinem Asbest

→ Aus beschädigten Asbesttüchern können gesundheitsgefährdende Asbestfasern freigesetzt werden.

→ Beim Entfernen oder Beschädigen können grössere Mengen gesundheitsgefährdender Asbestfasern freigesetzt werden.

Vorgesetzte benachrichtigen. Das weitere Vorgehen abklären. Entfernung nur durch Spezialfirmen für Asbestsanierungen. Weitere Angaben ab Seite 24.

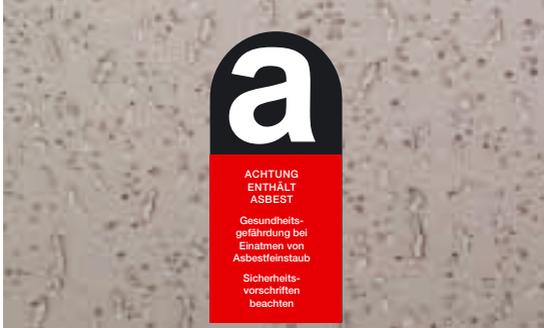
Mit Warnzeichen «Asbest» gekennzeichnetes Material

→ Ohne Beschädigungen stellen diese Materialien in der Regel keine unmittelbare Gefährdung dar.

→ Beim Bearbeiten oder Beschädigen können je nach Art des Materials mehr oder weniger gesundheitsgefährdende Asbestfasern freigesetzt werden. Siehe vorangegangene Beispiele.

Je nach Art des Materials anhand der vorangegangenen Beispiele entsprechende Schutzmassnahmen treffen oder entsprechende Spezialfirmen beiziehen.

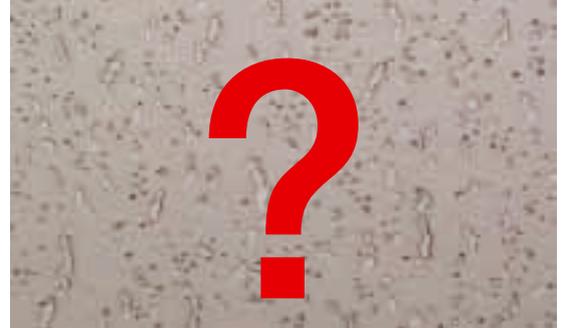
Unbekanntes Material

Die Beispiele in dieser Broschüre zeigen typische Asbestanwendungen. Auch andere Materialien können Asbest enthalten.

Im Zweifelsfall sind weitere Abklärungen durchzuführen (z. B. Analysen von Materialproben; siehe auch «Asbestverdacht – wie weiter» ab Seite 24).
